## INFORME FINAL DE ACCIDENTE

EXP. No. **ACCDTAF034/2018MMDO**

Aeronave: Marca Embraer, Modelo ERJ 190-100 IGW, Número de serie **VER 1**,  
Matrícula **XA-GAL**.

Lugar: Pista 03 del Aeropuerto de Durango.

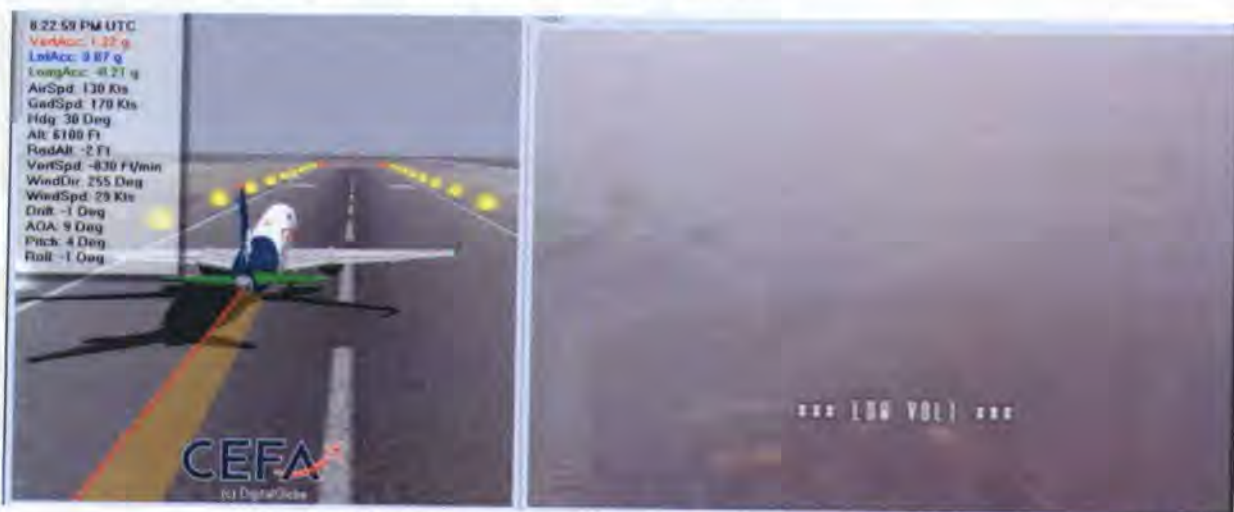
1.1.8. A las 20:22:59 UTC la aeronave impacta contra la superficie de la pista

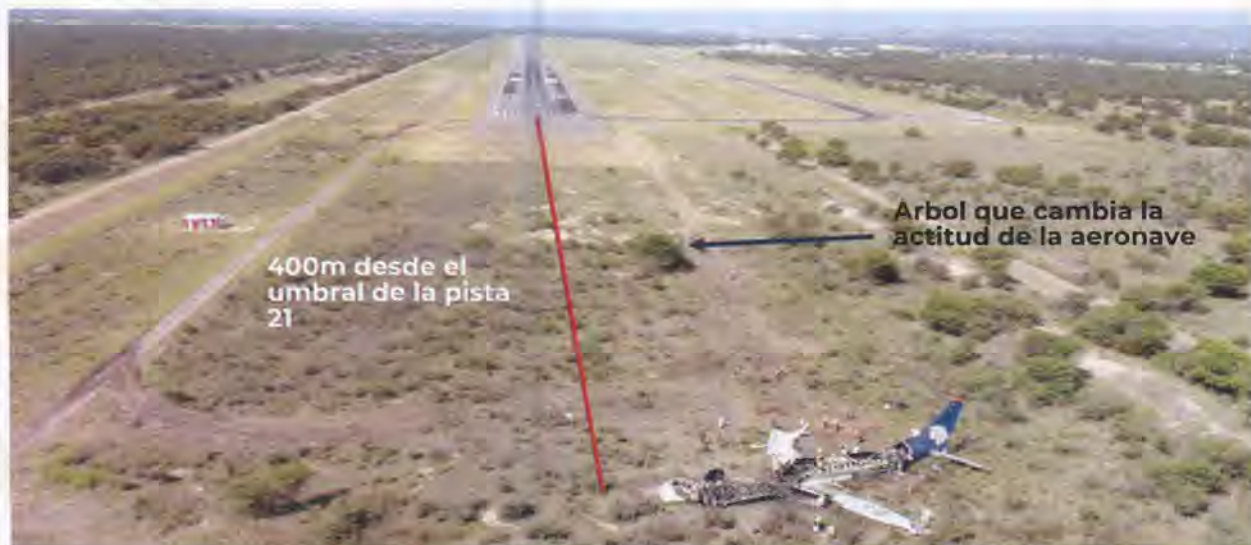
1.1.11. Sitio del accidente de la aeronave XA-GAL con superficie irregular

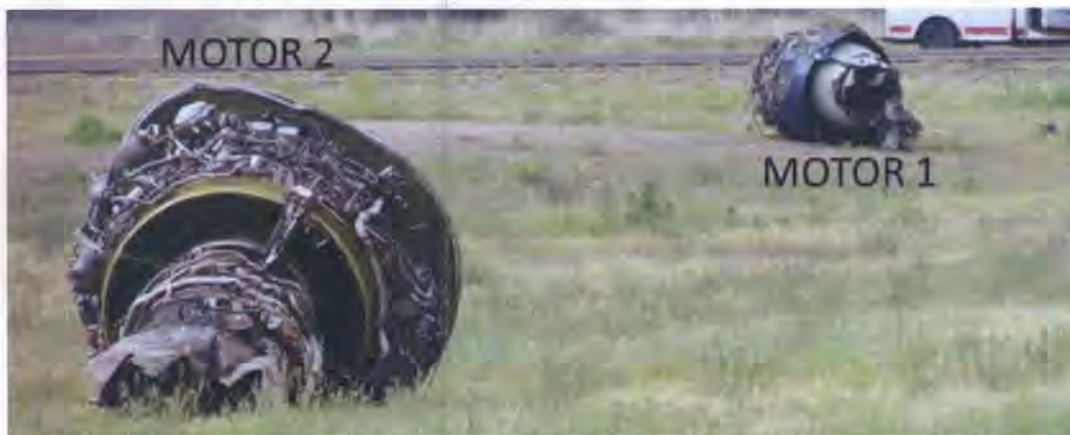
Al costado izquierdo fuera de la pista se encontraron desprendidos el motor número dos aproximadamente a 2,670 m del umbral de la pista 03 y posteriormente el motor número uno aproximadamente a 2,838 m del umbral de la pista 03, los motores de la aeronave no muestran evidencia de fallas. Debido al desprendimiento e impactos contra el terreno los motores muestran los alabes de compresión con daños característicos por impactos internos por fricción. Asimismo, se encontraron desprendidos diferentes componentes y carenados de la parte inferior de la aeronave. El fuselaje en las secciones de cabina de pasajeros y de pilotos quedó destruida por impacto y fuego, la sección inferior delantera presenta daños por fuego, la parte trasera solamente daños al desplazarse sobre el terreno irregular.

1.3.1. motores desprendidos de su ubicación de diseño (semialas de la aeronave) por impacto

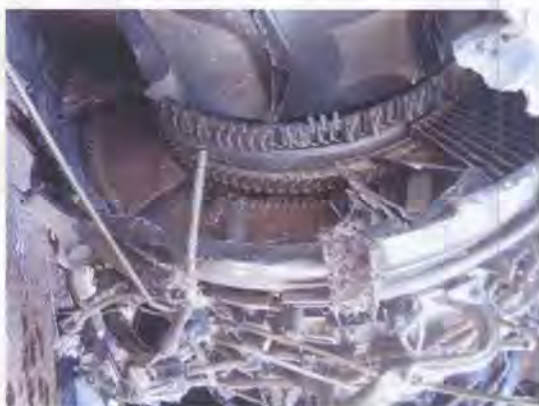
1.3.2. Evidencias que el motor izquierdo estaba trabajando al momento del impacto

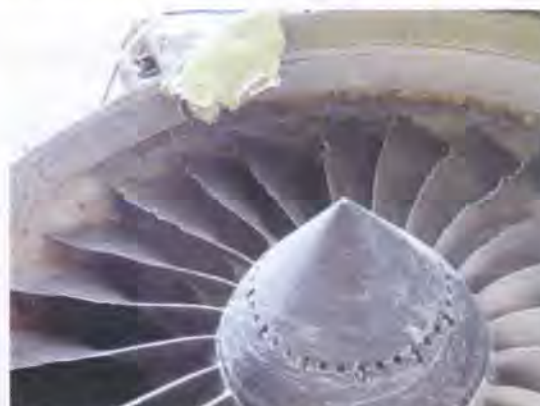
1.3.3. Evidencias que el motor derecho estaba trabajando al momento del impacto

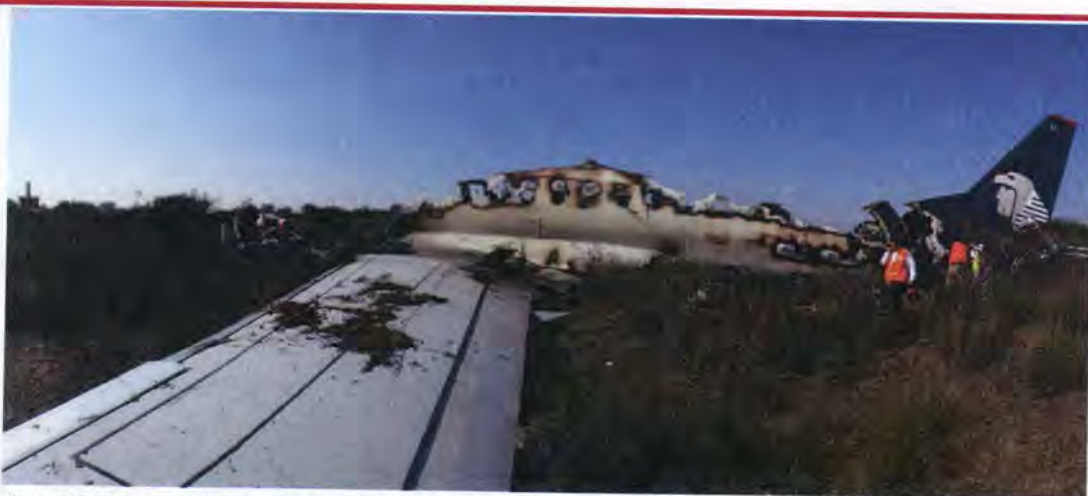
1.3.4. Vista desde la semiala izquierda sin daños, contenía combustible el tanque, el empenaje sin daños por fuego

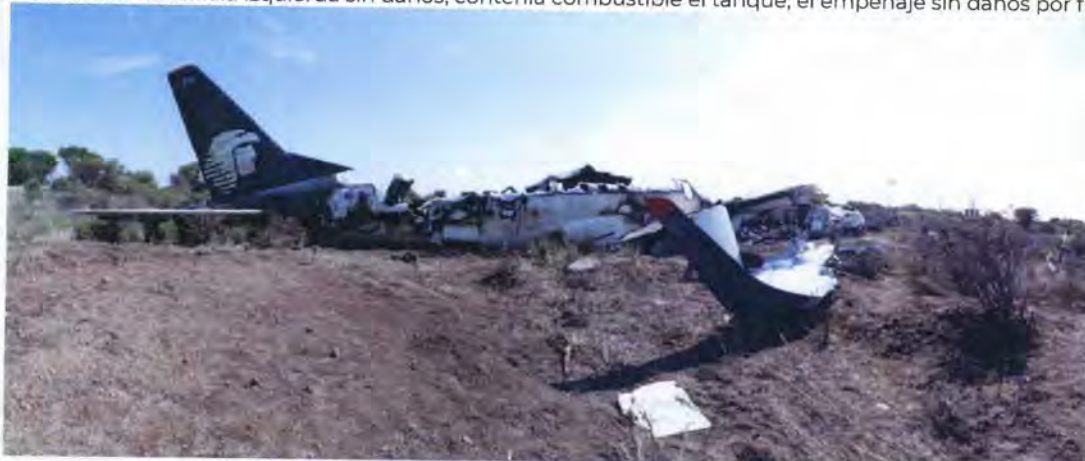
La semiala derecha presenta daños al haberse fracturado en 3 secciones por el impacto contra un arbusto el cual estaba situado aproximadamente a 300 m del umbral de la pista 21, la semiala izquierda muestra evidencias de derrame de combustible, la cabina de pilotos presenta daños por impacto, la sección del empenaje vertical y horizontal no presentan daños por fuego.

1.3.5. Vista desde la semiala derecha con daños y sin combustible en el tanque, el empenaje sin daños por fuego

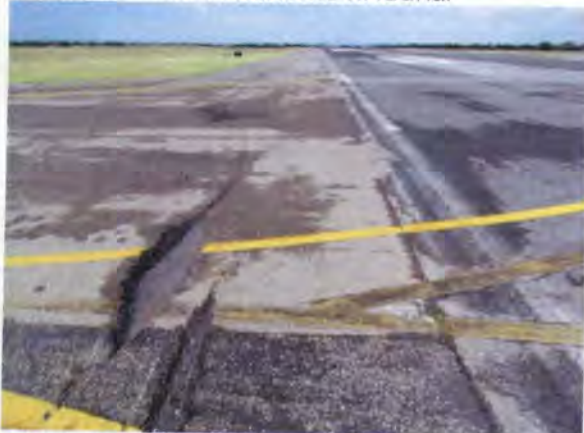
Durante el primer impacto de la aeronave contra el terreno, se dañó la superficie de la pista, entre TWY C y TWY B, posteriormente la superficie de TWY B posteriormente derribo 9 luces de borde de pista. No hubo daño al medio ambiente ni fauna.

1.4.1, daño ocasionado al golpear el motor número uno

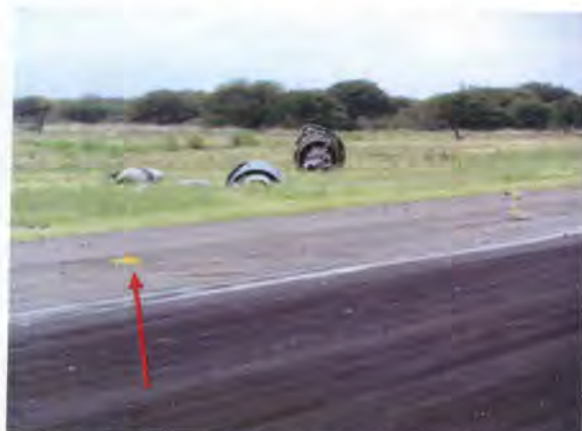
1.4.2, una de las nueve luces de borde de pista dañadas

Después del accidente de la aeronave se realizó la revisión de pista encontrando daños en 9 lámparas del circuito del lado izquierdo de la pista debido a que la aeronave las arranco, se encontraron tres zonas de la pista con daños de aproximadamente 5 cm de profundidad y hasta de 1m (3.28 ft) x 2m (6.56 ft) a partir del rodaje B.

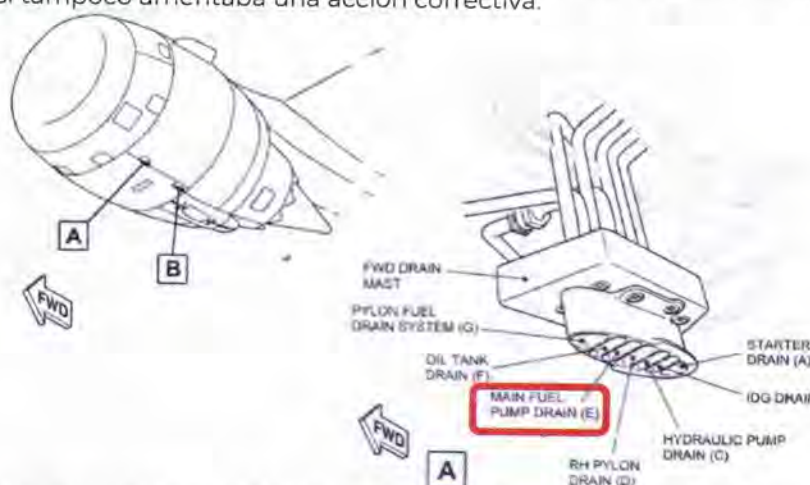
En la grabadora de voz se escucha que la tripulación hace menciona a una **“fuga de combustible”** en el Dren E del motor 1, por lo se entrevistó a personal de CCM<sup>8</sup> quienes indicaron que se tenía un reporte sobre esa situación, de fecha 02 de julio de 2018, en la estación México, la discrepancia indica que CCM disc fuel leakage engine LH, la orden de trabajo 4386332 indica que se inspeccione e identifique el dren con fuga, con motor en IDLE y apagado, la acción correctiva fue que se realizó la inspección de acuerdo con GE EMM task 72-00-00-760-170 & AMM 71-71-02-200-801 sin encontrar fugas, desde esa fecha al día del accidente no existía ninguna discrepancia asentada en bitácora, personal de CCM señala que el 31 de julio a las 14:46 horas el técnico en mantenimiento en línea de la estación de Durango reportó verbalmente una fuga de 33 gotas de combustible por minuto con el motor estático en el dren delantero mast E, del motor LH, la cantidad de combustible correspondía a un goteo dentro de límites con motor apagado (78 gotas establecidos en el AMM y EMM) el cual no requiere un seguimiento por parte del área de mantenimiento así tampoco ameritaba una acción correctiva.

1.6.2.1. Imagen proporcionada por el Estado de fabricación (Embraer S. A.), para la ubicación del goteo de combustible

- g) El día del accidente a las 14:46 horas el técnico en mantenimiento en línea de la estación de Durango reporto verbalmente una fuga de 33 gotas de combustible por minuto con el motor estático en el dren delantero mast E, del motor LH, la cantidad de combustible correspondía a un goteo dentro de límites con motor apagado (78 gotas establecidos en el AMM y EMM).

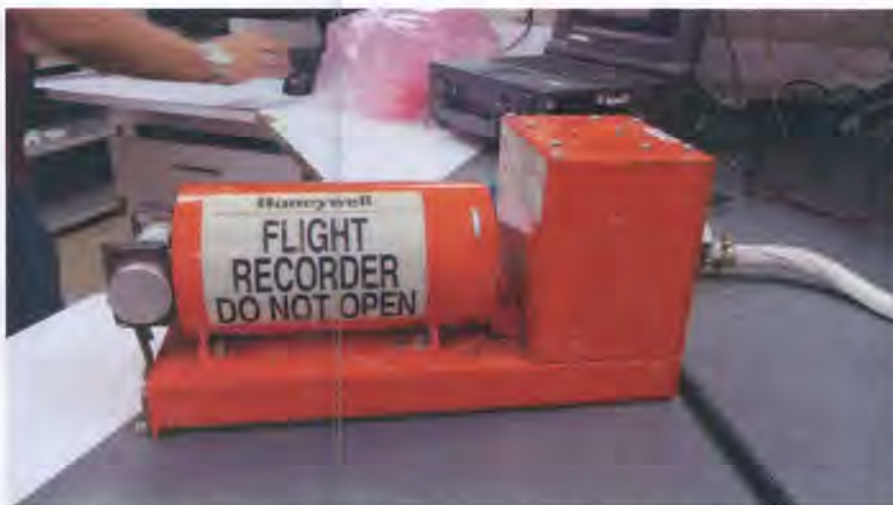
1.10.1.1. condiciones externas de DVDR instalado en la parte delantera de la aeronave se recuperó sin daños

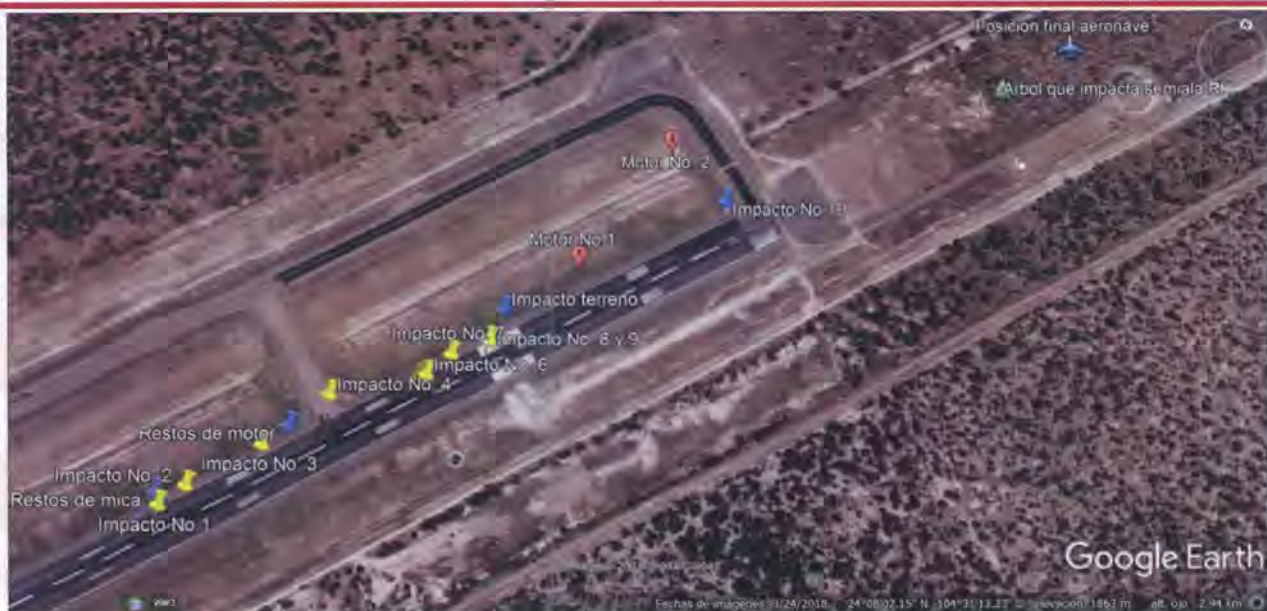
La aeronave inicialmente golpeó con la parte inferior del motor número uno la superficie de la pista 03 a 2,177m (7,142 ft) y 13m (42 ft) del eje de pista, además impacta la parte inferior del ala izquierda permaneciendo fragmentos de la luces de la semi ala sobre la pista. En el impacto No. 4 causa un daño de aproximadamente 1.5m (4.92 ft) de largo con una profundidad de 5cm (0.164 ft) en la intersección de la pista 03 con la calle de rodaje "TWY B", en ese punto comienzan a desprenderse componentes de la parte inferior del motor número 1 y numerosas secciones pequeñas de revestimiento inferior del fuselaje que se dispersaron a lo largo de esta área.

1.11.1. secuencia de impactos y diseminación de los restos

La aeronave continuó desplazándose en el sentido de la pista 03 finalmente abandonando la superficie de la pista en el impacto No. 10 (ver imagen 1.11.1), ubicado a 2,817m (9,242 ft) del umbral de la pista 03 y 30m del eje de pista.

El fuselaje de la aeronave se mantuvo sin daños hasta el momento del impacto No. 10, la aeronave comenzó a desplazarse sobre terreno blando hasta que aproximadamente a 250m (820 ft), donde se ubican piedras de gran tamaño dañándose por impacto la sección inferior del fuselaje y comienzan a desprenderse partes de la piel.

Posteriormente, a 300m (984 ft) del umbral de la pista 21 se localiza un árbol con el cual golpea la semi ala derecha y ocasiona que la nariz de la aeronave cambie de dirección, además este impacto causa que el tanque de combustible de la semi ala derecha se rompa y comience a producirse fuego, el impacto contra el árbol también originó que a la altura de la fila 9 y 10 del lado derecho del fuselaje se originara una fractura de aproximadamente 1m (3.28 ft) x 60m (196 ft) (espacio que utilizaron algunos pasajeros para evacuar la aeronave de acuerdo con las entrevistas realizadas).
