## INFORME FINAL DE ACCIDENTE

EXP. No. **ACCDTAF034/2018MMDO**

Aeronave: Marca Embraer, Modelo ERJ 190-100 IGW, Número de serie **VER 1**,  
Matrícula **XA-GAL**.

Lugar: Pista 03 del Aeropuerto de Durango.

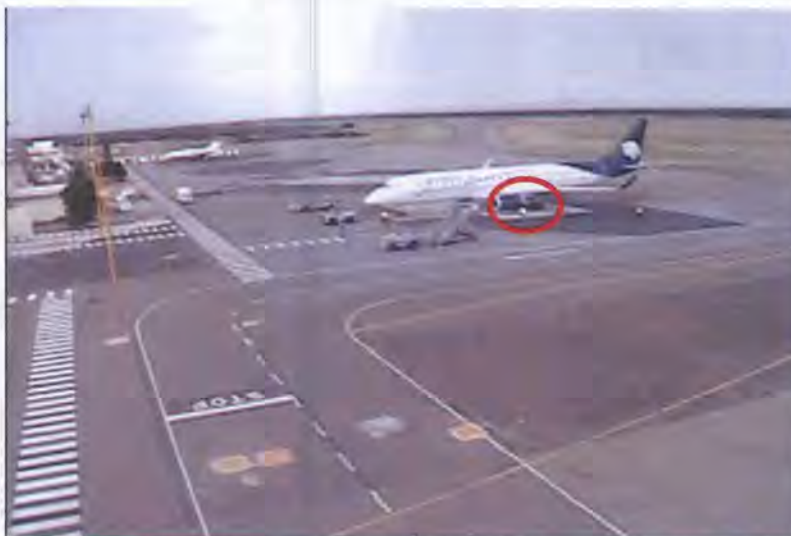
1.1.2. Se observa al técnico verificar el conteo de goteo (fuga) de combustible con el motor en posición de IDLE

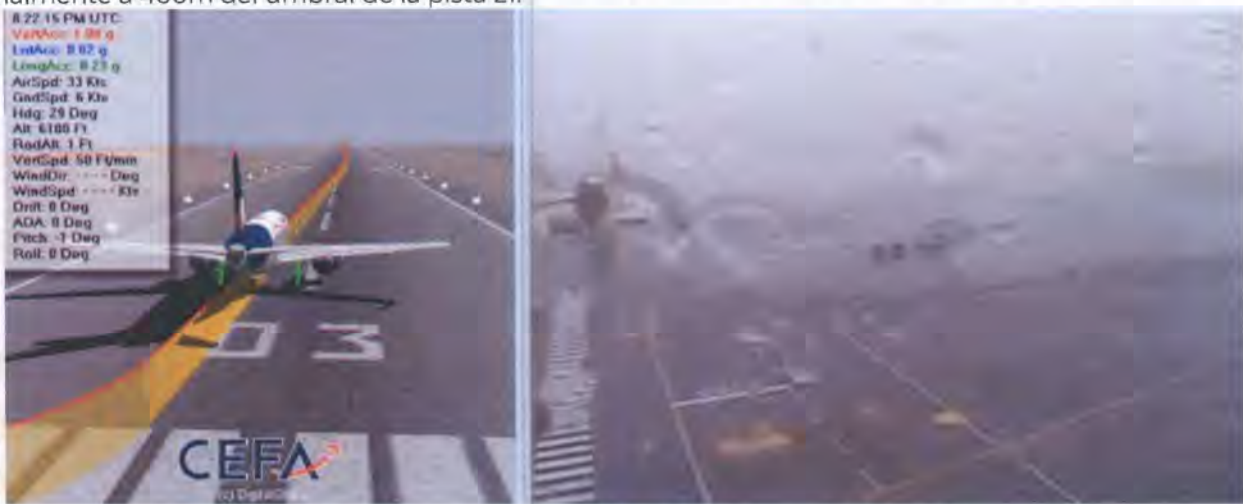
1.1.5. Condiciones de tiempo con que inicia la carrera de despegue

En los videos de CCTV durante la secuencia del accidente se observa el incremento de precipitación de lluvia disminuyendo la visibilidad a cero así también la intensidad del viento provocando que no se observara la carrera de despegue de la aeronave, de la información de SENEAM y de las imágenes de la cámara de CCTV aproximadamente a las 20:21:00 UTC las ráfagas de viento abaten un árbol, así como otros testigos señalan la caída de otro árbol el cual derriba unas líneas de voz y datos, así como de corriente eléctrica que suministra energía al aeropuerto y TWR DGO.

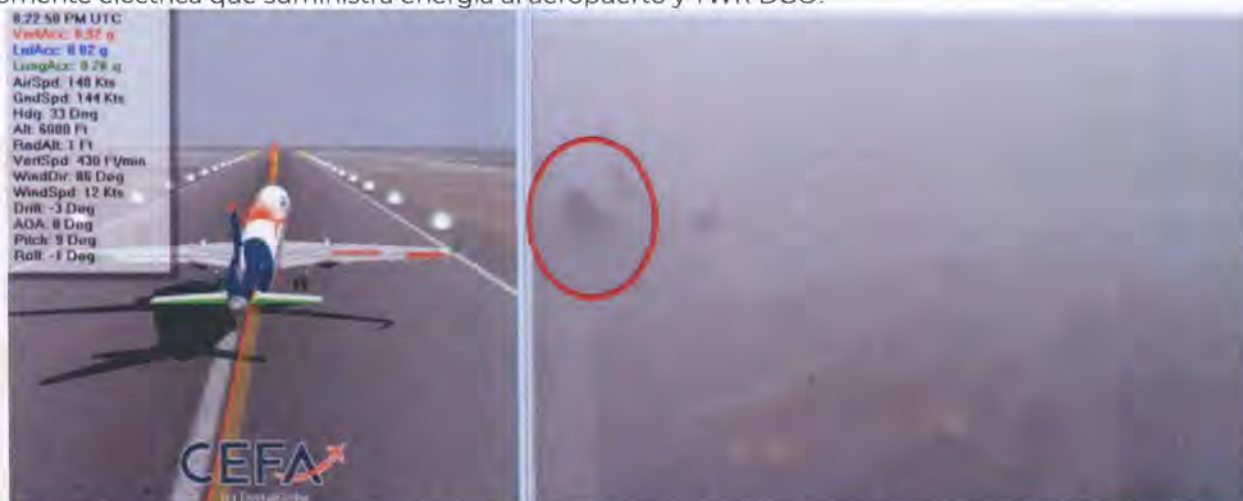
1.1.6. La aeronave deja la superficie de la pista y comandan el tren de aterrizaje arriba, se observa la caída de un árbol

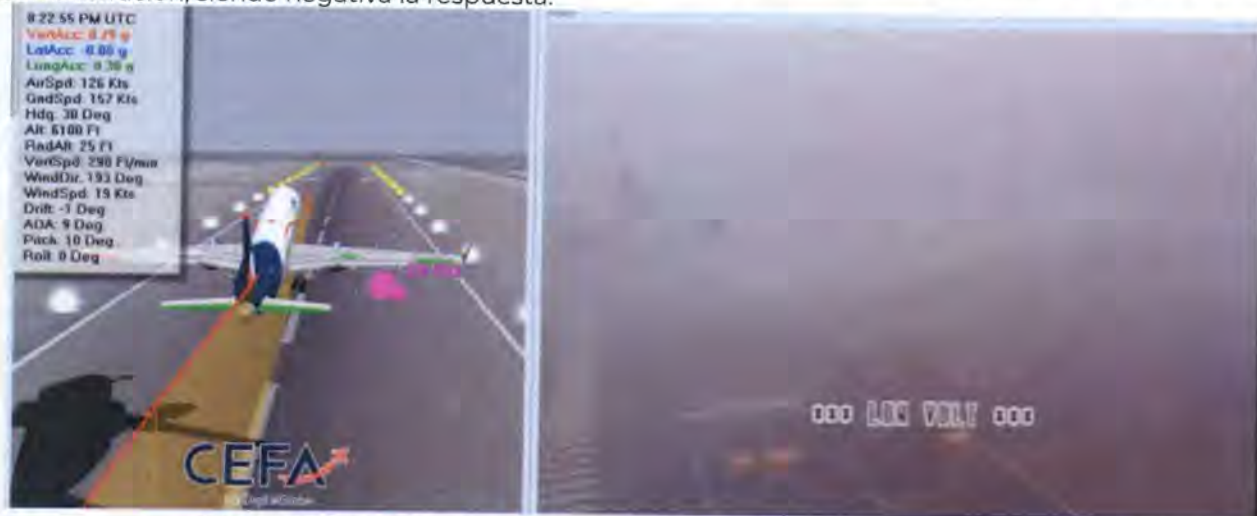
1.1.7. Momento en que no hay continuidad en la energía eléctrica comercial al aeropuerto

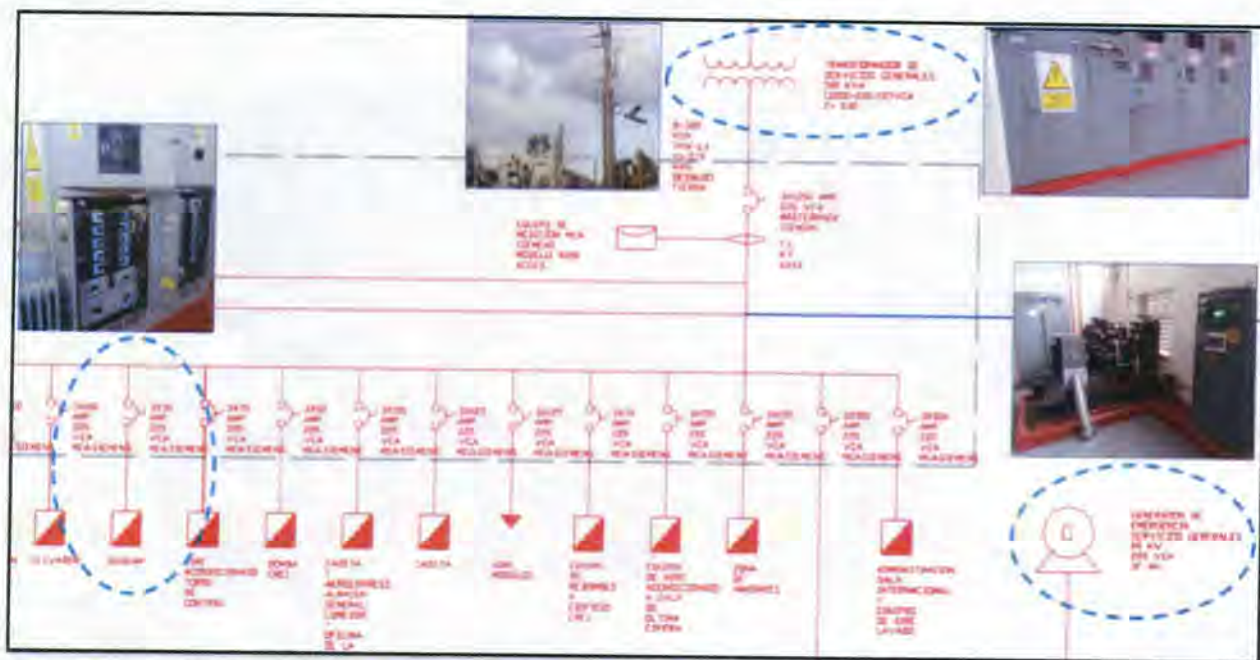
La Torre de Control de SENEAM está conectada a la Sub-estación eléctrica del Aeropuerto de Durango, una vez que se interrumpió la energía y entró la planta de emergencia, de acuerdo con el reporte de SENEAM, indica que después de 8 segundos se tuvo disponibilidad del equipo VHF de emergencia. Derivado por las variaciones del suministro de energía eléctrica comercial el UPS se protegió reiniciándose, estando disponible después de 50 segundos. El equipo de grabación "A" tardó en estar disponible 02:45 min, el sistema de grabación "B" tardó en estar disponible 03:02 min, el sistema de comunicaciones (VCS) estuvo disponible después de 05:10 min.

1.9.1. Diagrama eléctrico de alimentación del aeropuerto de Durango (imagen proporcionada por el explotador del aeródromo para fines ilustrativos)

- 1. OMA y SENEAM realicen un análisis de riesgo por falla de energía eléctrica, voz y datos, e implementen medidas de mitigación, las evalúen y verifiquen su continuidad

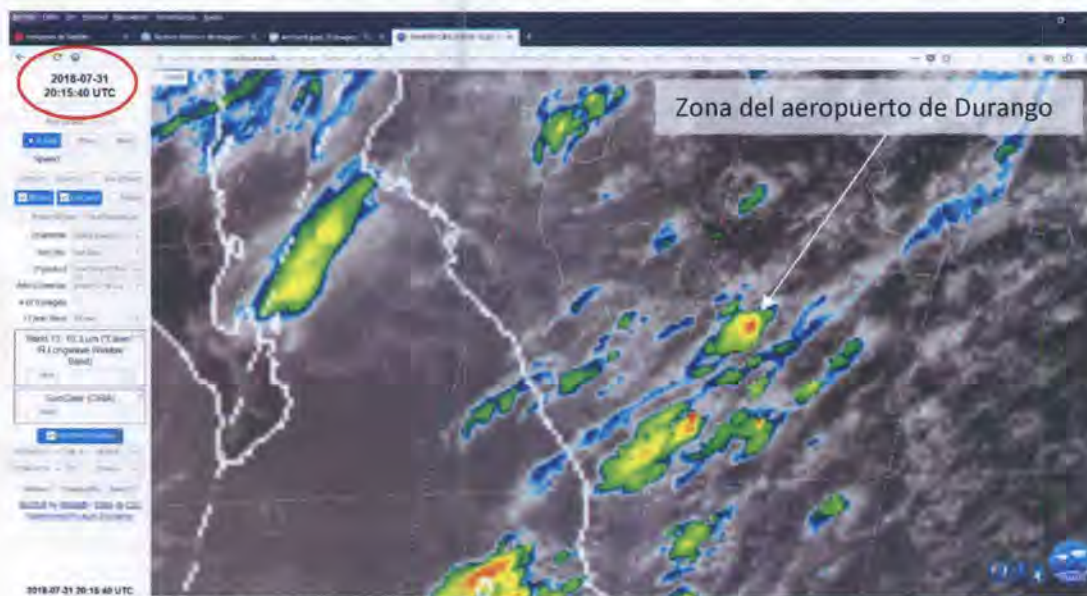
Esta nube de tormenta se puede observar en las imágenes meteorológicas obtenidas con el sensor GOES 16 (Ver figuras 1.15.2.1.C.1 y 1.15.2.1.C.2), obtenidas por el satélite cada 15 minutos y donde se puede observar que en la imagen de las 20:15Z la zona central de la nube reportada en la zona del aeropuerto de Durango en color rojo indicando que la celda de tormenta se había intensificado, por otro lado, se puede observar que esta celda convectiva se encuentra aislada de algún otro sistema con mayor número de nubes alrededor, por lo que se define como una celda aislada, la cual representa una alta probabilidad de generar una microráfaga.

1.15.2.1.C.1. Esta imagen corresponde al momento cuando el SLI2431 se encontraba sobre TWY B

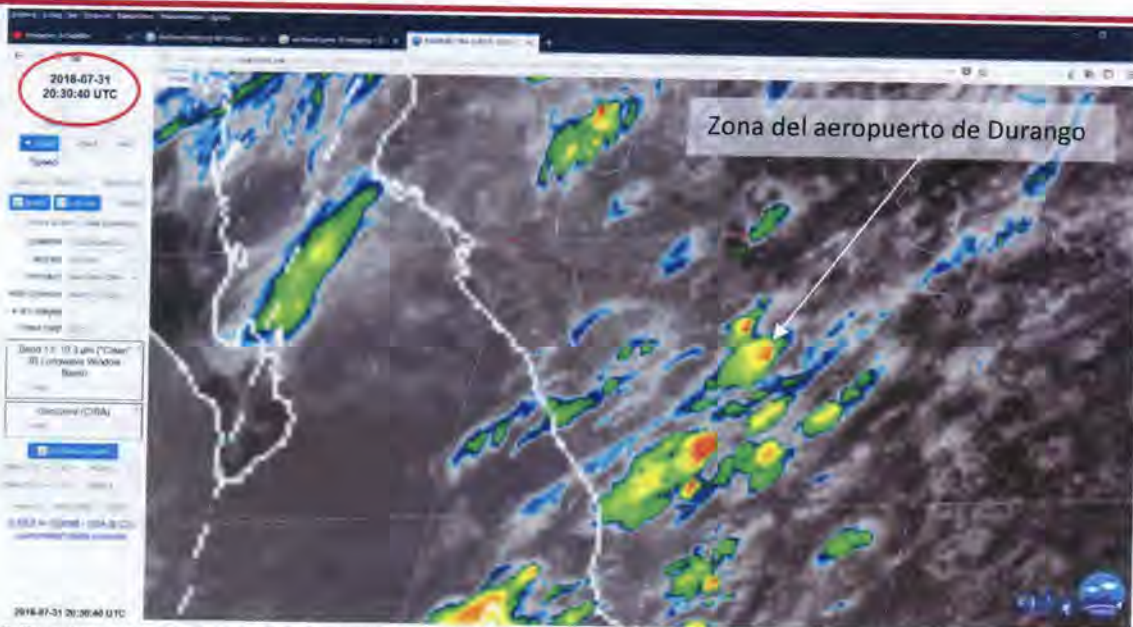
1.15.2.1.C.2 Esta imagen corresponde al momento cuando el SL12431 se encontraba accidentada. Se observa que se formaron dos sistemas de CBs

En estas imágenes se observa que la celda convectiva se intensifica en una zona relativamente pequeña de la nube justo en la toma de las 20:15:40Z, (1.15.2.1.C.1 y 1.15.2.1.C.2) lo que indica que esta nube en ese momento aumentó su dinámica interna con respecto a lo que se observa en la fig. 1.15.2.1.C.1. La aeronave inició su carrera de despegue a las 20:22:06 y se accidentó a las 20:22:59 UTC.
